満足度の高いリフォームのために

耐震性に不安を感じる、冬が寒くて辛い、間取りが今の暮らしに合わない、など築年数の経った我が家への相談がありますが、解体して建て直すのではなく、本格的なリノベーション（リノベーション）という選択が増えてきました。建築した年代によって補強する内容も違ってきますし、雨漏りがあれば木部の不朽や蟻害への対応が求められます。また、予算に応じて現実的に計画内容もまとめていく必要もあります。豊富な実例を取り上げながら一緒に考える講座です。

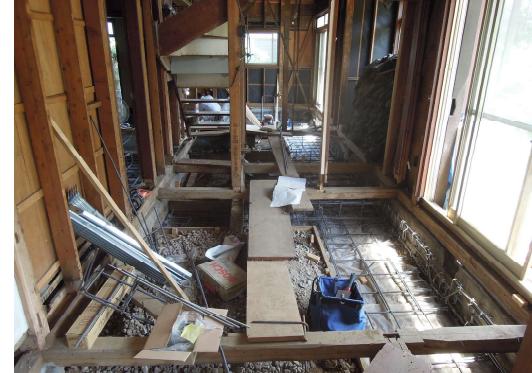
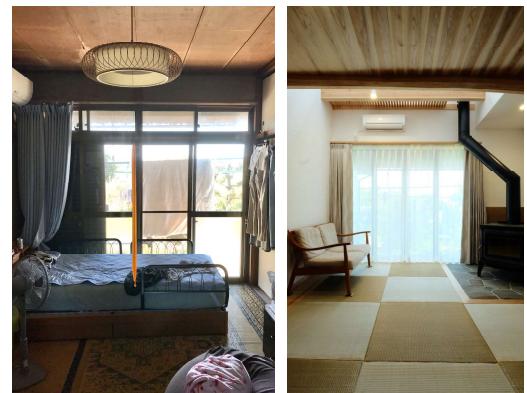
■受付日 年月日	2019年2月22日PM	■被害場所
■被害部材	柱・梁・平	
■床下状況	床下状況	
■浴室状況	浴室状況	
■木部腐朽	木部腐朽	
■床下湿度	床下湿度	
1. 白蟻工事	1. 白蟻工事	
2. 白蟻工事	2. 白蟻工事	
3. 土壌防護	3. 土壌防護	
4. 床下換気	4. 床下換気	
5.	5.	
6.	6.	
7.	7.	
8.	8.	
小計	見積合計	
備考欄	有料点検	
床下、土台、柱にクリアシナリヤ被害		
→補修望む		
トイレ、浴室にヨコヨリ被害		
トレイ下、スリートにヨコヨリ被害
